# Besuch beim Wannendoktor

*Frank Fromm kuriert lädierte Duschwannen mit feinsten Handwerkskunst.  
Ein aufwendiger Genesungsprozess in vielen Schritten.*

## Wannenreparatur im Zeitraffer

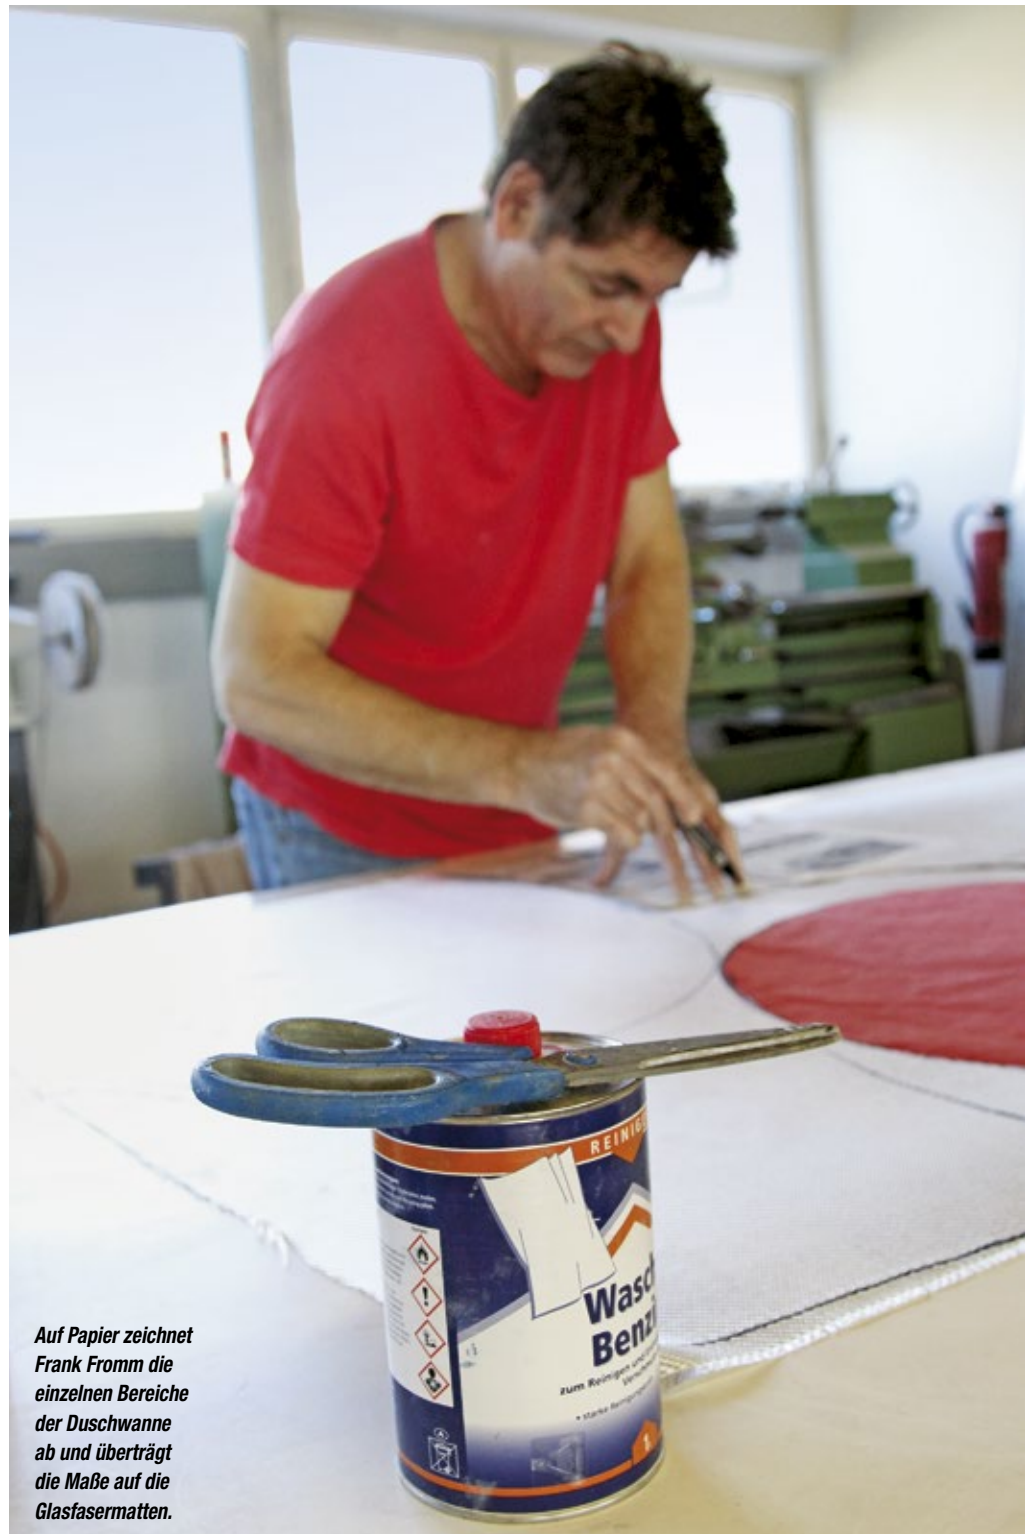
*Auf Papier zeichnet  
Frank Fromm die  
einzelnen Bereiche  
der Duschwanne  
ab und überträgt  
die Maße auf die  
Glasfasermatten.*

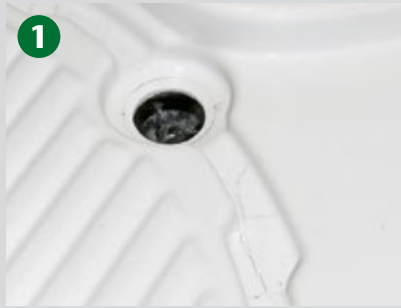
1

Diese Duschwanne im Niesmann+Bischoff Arto ist hin. Durch den Riss läuft Wasser in den Zwischenboden. Zum Glück hat der Besitzer den Riss rechtzeitig erkannt – bevor Folgeschäden entstanden.

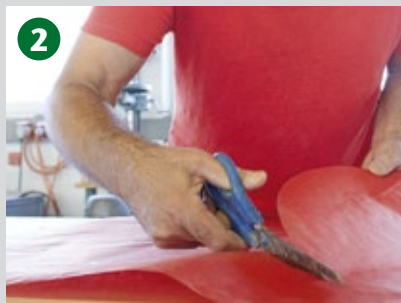
2

Die defekte Wanne im Fahrzeug ist angeschliffen, Kanten und Wände abgeklebt. Im Fahrzeug zeichnet Frank Fromm exakte Schablonen der Wannenteile auf Papier ab und überträgt sie auf je fünf identische Glasfasermatten.

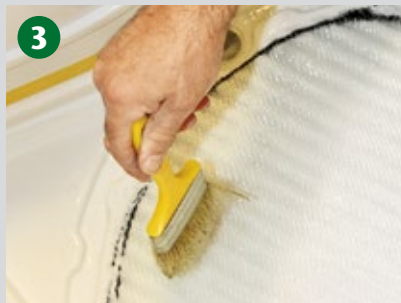
3

Auf speziellen Haftvermittler laminiert Fromm fünf Lagen der Glasfasermatten und durchtränkt sie mit Epoxidharz. Der Haftvermittler verhindert, dass sich die Matten in Rillen und an engen Radien hochwölben.

Fromm laminiert dabei Glasfasermatten und Epoxidharz. Bis zu fünf Schichten dieser hochfesten Kombination setzt er von oben auf die defekte Wanne. Dort bildet die neue Schicht einen nahezu unzerstörbaren Sandwich-Aufbau.

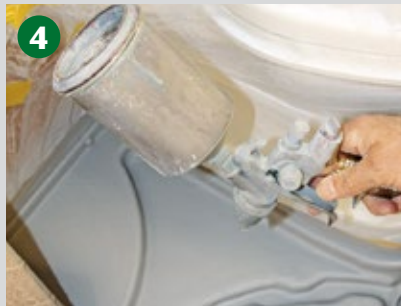
4

Grundierung: Übergänge und Kanten der letzten Laminatschicht sind geschliffen, die Wanne ist akribisch gereinigt. Erst jetzt sprüht Fromm die Grundierung für die letzte Lackschicht auf.

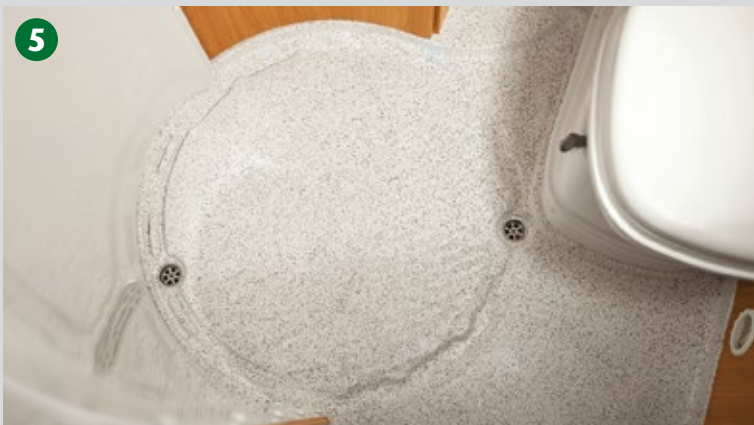
5

Finish: Die Duschwanne erhält die Wunschfarbe des Kunden. Als Besonderheit rundet Fromm das Design mit winzigen Tröpfchen ab – das Ergebnis einer speziellen Sprühtechnik.

Im letzten Arbeitsschritt lackiert Fromm die fertige Wanne. Als weiteres Plus können Kunden dabei Farbe und Design frei wählen. Fromms Spezialität ist, eine Grundfarbe im letzten Lackiergang mit leichten, feinen Tröpfchen zu garnieren. Effektiv kaschieren sie die Gitterstruktur der Glasfasermatten: Die lässt sich
